El fin del Yamato

Análisis de una muerte

Noviembre 2004

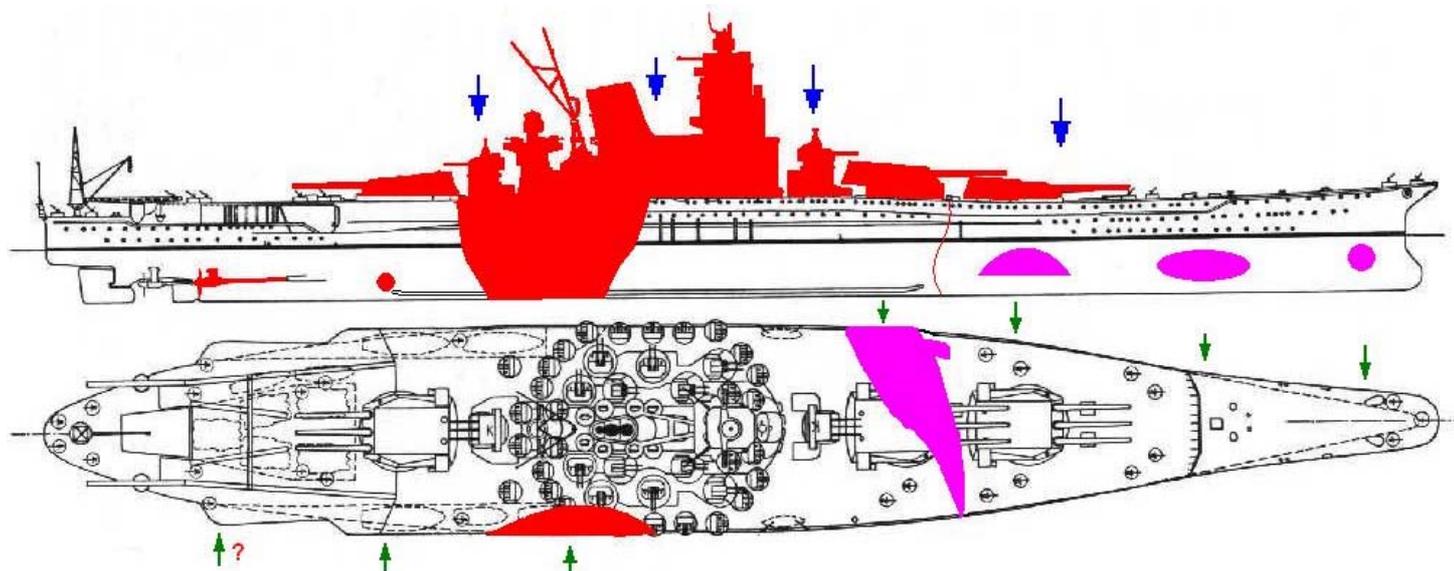
El siguiente dibujo, obra de Minoru Genda nos muestra los posibles impactos de los torpedos y bombas a bordo del Yamato, en rojo las partes que han desaparecido del pecio encontrado del buque.

Podemos deducir que el impacto de la bomba cercana a la torre **cerca de la barbeta de la torre de proa de 155mm** fue el detonante del desastre, pues debió iniciar una reacción en cadena de las explosiones de la munición de 25mm, lo que unido al impacto del torpedo en la zona **morada debajo de la torre B a babor** o la adyacente **a proa fue presuntamente la causante** del debilitamiento de las estructuras internas limítrofes al pañol de proyectiles, por donde debieron caer las municiones mientras estallaban y produjeron la terrible deflagración del pañol.

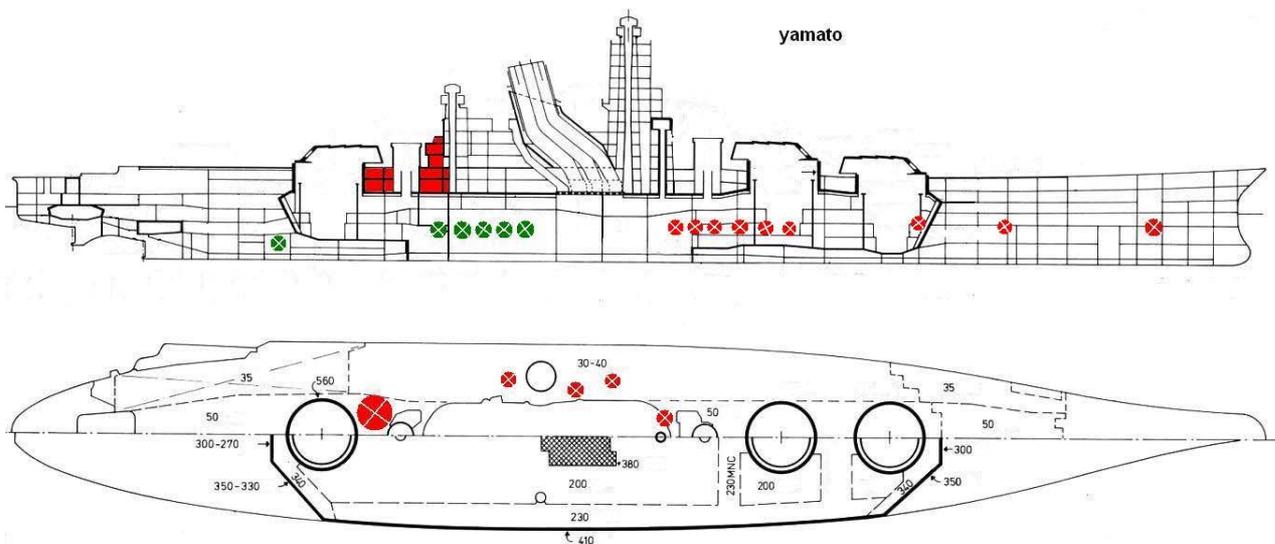
Otro diagrama gentileza de Minoru Genda donde quedan mejor anotados los impactos de torpedo, los señalados en color rojo corresponden al costado de babor, los verdes al costado de estribor.

Según podemos observar, los impactos de torpedo fueron “extrañamente” agrupados y dirigidos a puntos altamente vitales del buque, como las salas de máquinas y los pañoles de proa. Tantos impactos agrupados indican claramente que los pilotos habían sido adiestrados e informados de los lugares que deberían atacar del buque para provocar su destrucción. Un detalle que llama poderosamente la atención es que solo fueron atacados por torpedos los pañoles desde el lado de babor y las máquinas desde estribor. En el plano lateral podemos observar en rojo envolviendo la barbeta y la torre de popa de 155mm donde se había declarado un enorme incendio el cual estuvo ardiendo hasta que estallaron los pañoles. En el plano zenital podemos ver los impactos de las bombas, dos de ellas cayeron junto al emplazamiento de la torre de 155mm de babor causando un enorme boquete de entre 15 y 20 metros de diámetro (el círculo mayor dibujado) que junto a un emplazamiento similar de estribor le fueron retiradas al Yamato en 1944 cuando fue remodelado y aumentado su número de piezas de 25mm.

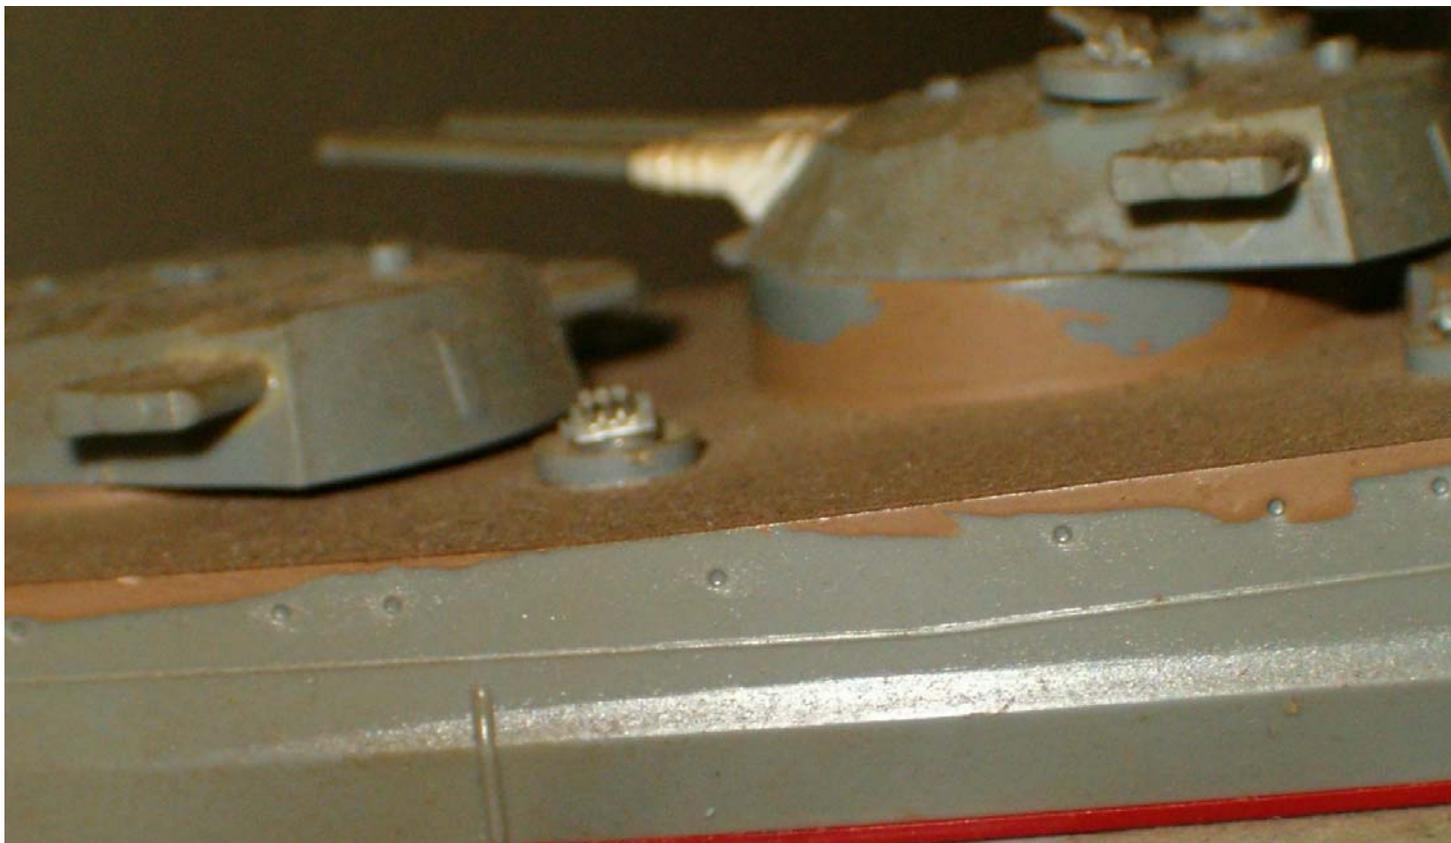
Los impactos de los torpedos en el espacio comprendido entre las dos torres principales de 460mm serían los causantes del debilitamiento de las estructuras internas junto a los pañoles. También se puede apreciar el inicio del bulge externo de babor, detrás se encuentra el principal mamparo blindado vertical.

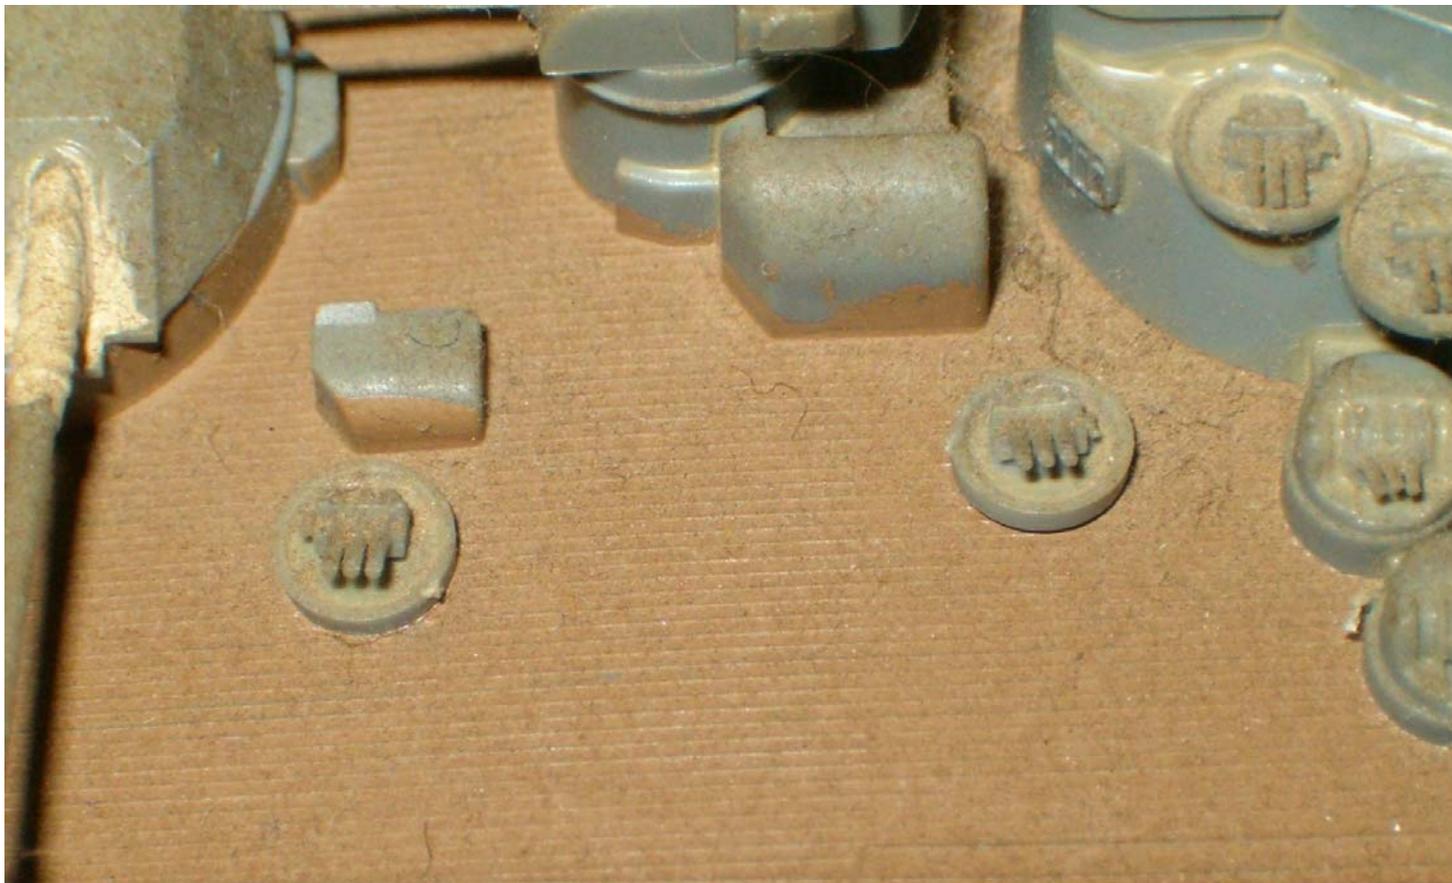
La explosión de una de las bombas de 1.000 libras justo sobre el montante de 25mm o su parte posterior colindante a la barbeta del montaje triple de 155mm podría ser la que causara el principio de la deflagración que volatilizara al Yamato. Detrás y al lado de la barbeta de la torre de 155mm de proa se pueden observar el blindaje y las rejillas de un grupo de extractores.

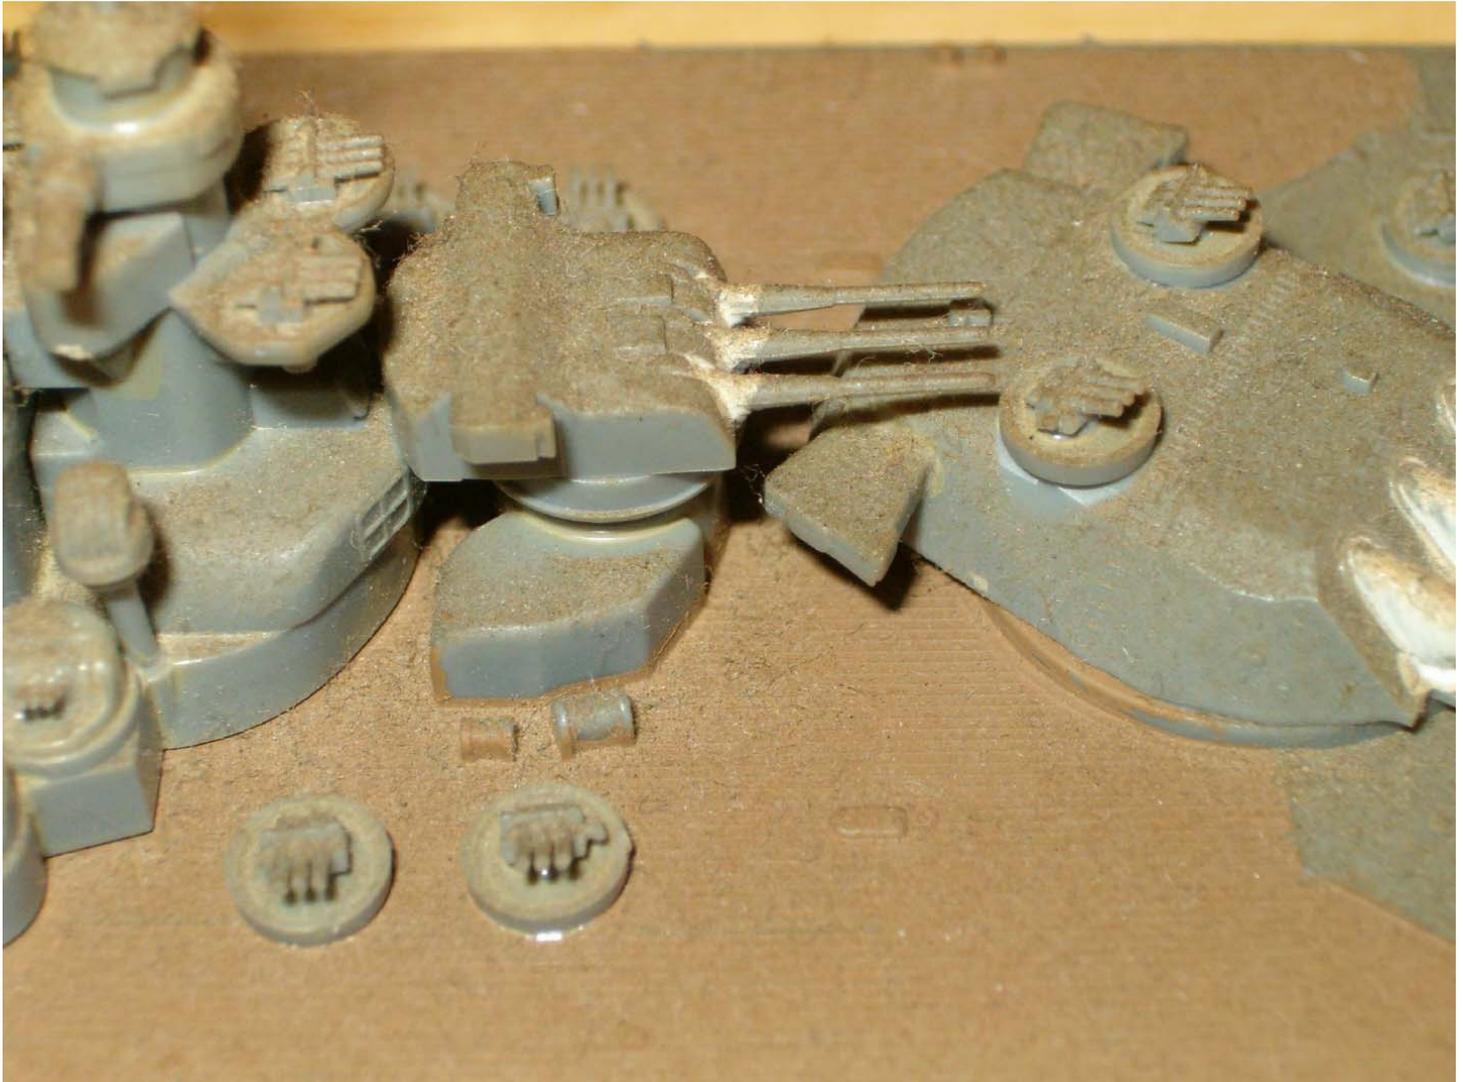
Esta sección de popa estaba en llamas debido a un furioso incendio que envolvía la torre y su barbeta de 155mm, el que no pudo ser extinguido debido a la destrucción de las bombas de los colectores antiincendios causada por los impactos de torpedos de estribor.

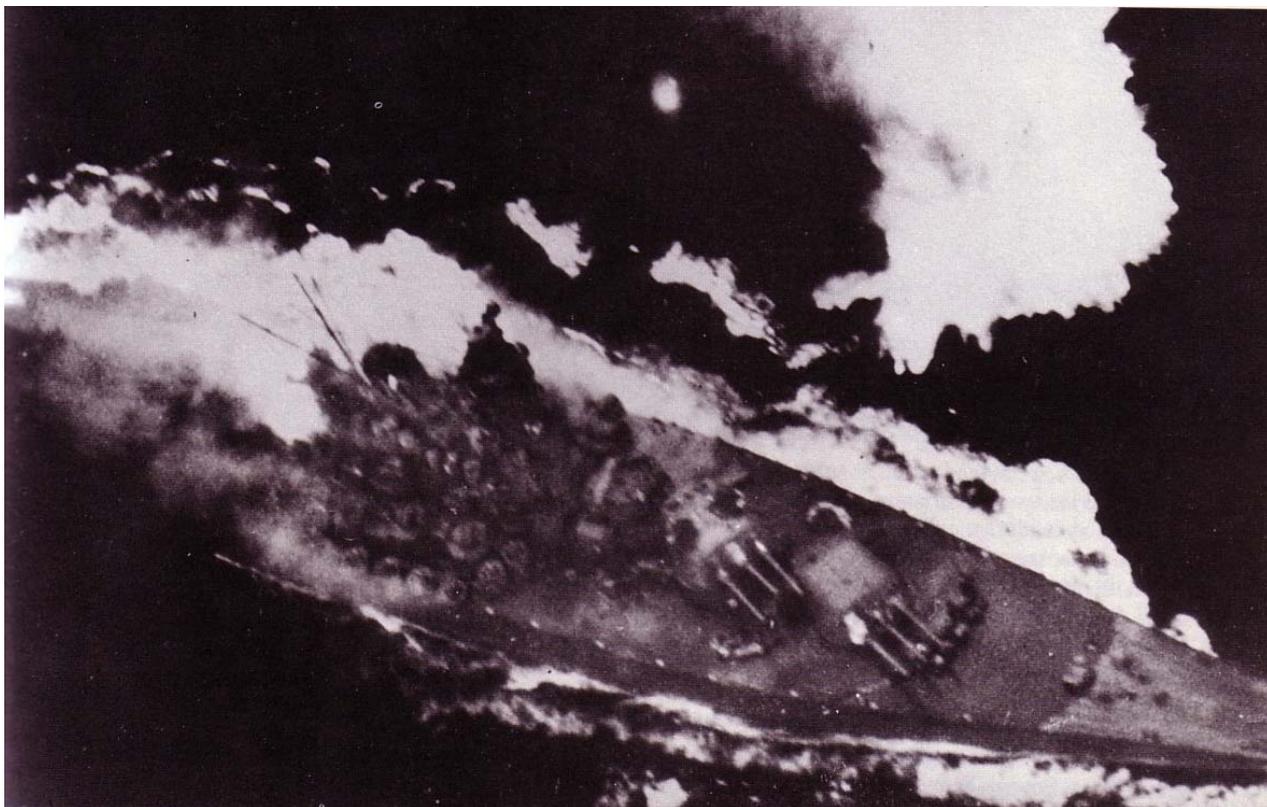
La siguiente fotografía nos muestra la sección de popa del Yamato envuelta en humo a causa del furibundo incendio de esa sección del buque.

El primer ataque sufrido por el Yamato el 7 de Abril de 1945 a las 1232 se concentró en la parte de popa, lo que provocó un incendio en la torre de popa de 155mm. (Torres provenientes de los cruceros clase Mogami. En 1943 a las barbetas expuestas de estos montantes se les aplicó un blindaje adicional de 28mm)

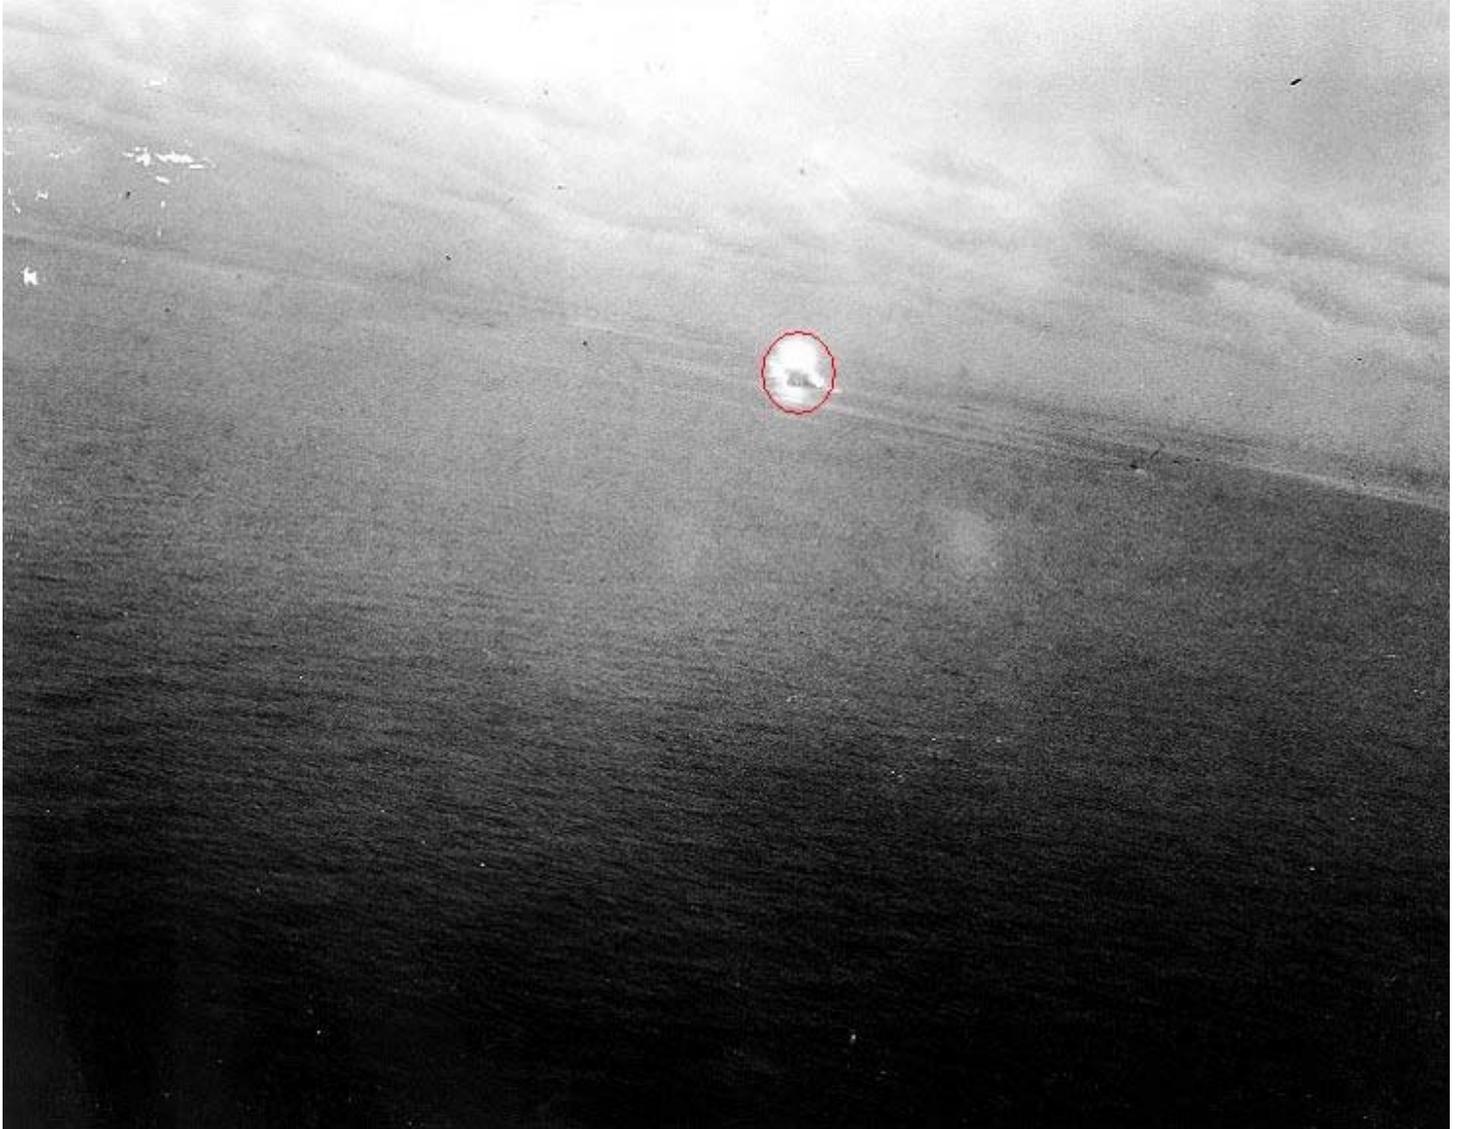
Photo # NH 62579 Japanese battleship Yamato blows up, 7 April 1945

En la siguiente foto, si se amplía lo suficiente, se observan lo que parecen 2 explosiones internas simultaneas, la del pañol de proa y posiblemente el de la munición de 155mm de popa, que justamente se hallaba amenazado por un gran incendio. Este incendio no podía ser controlado debido a que los impactos de torpedo de estribor habían destruido el sistema de bombas antiincendios de toda la popa del buque.

El instante preciso del inicio de la detonación que destruyó al Yamato.

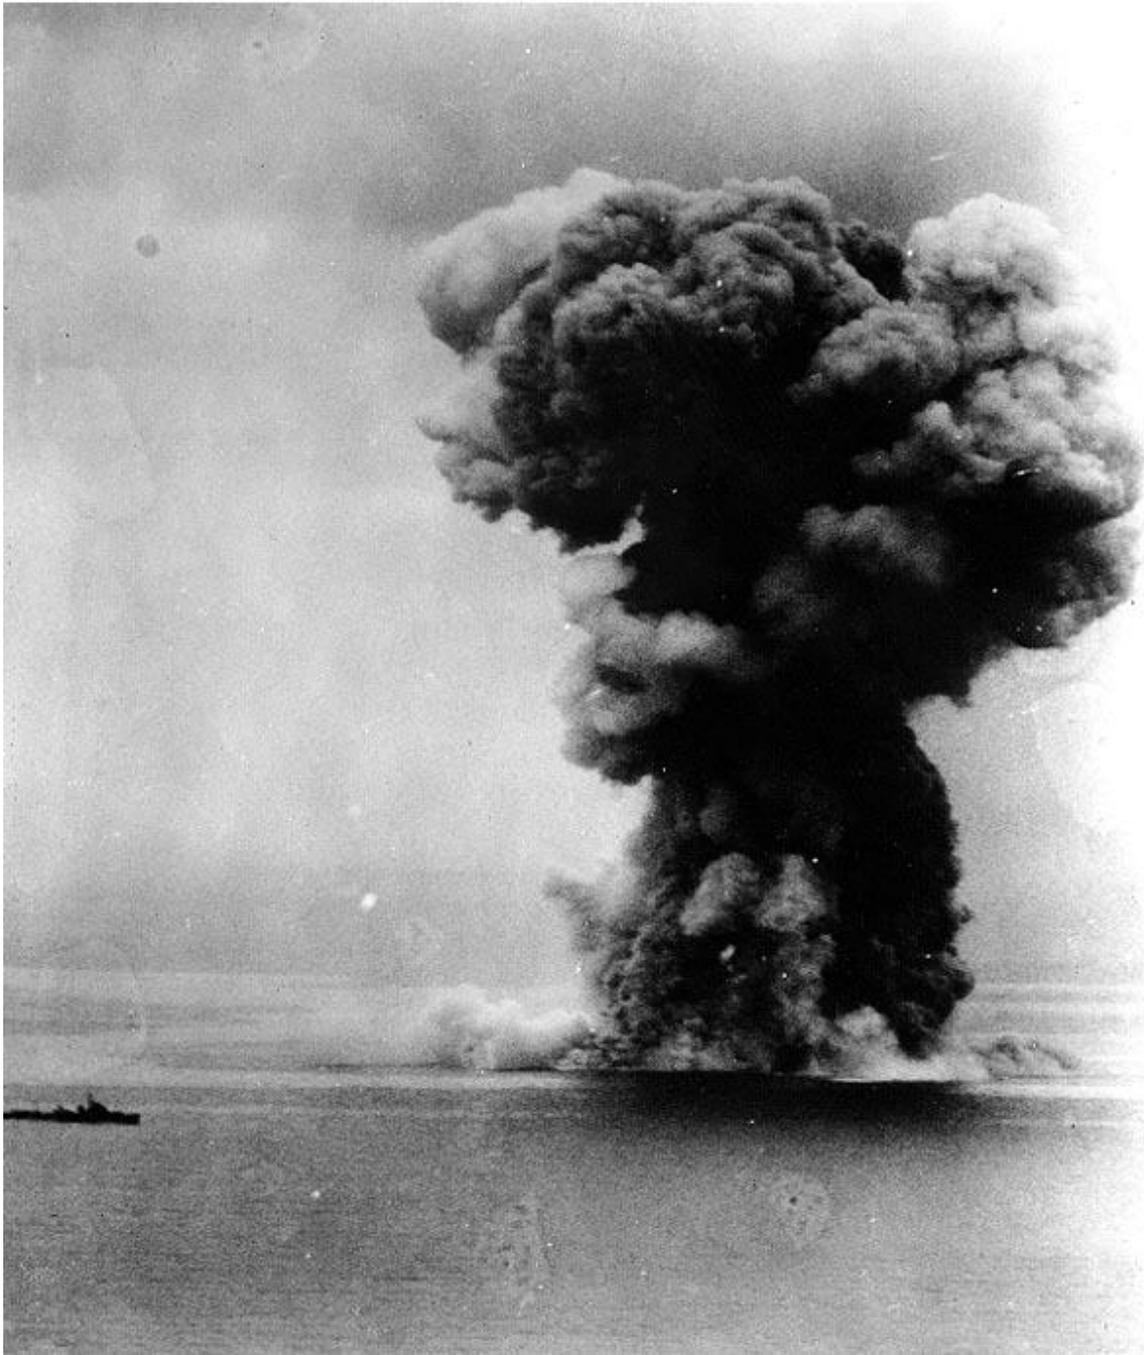
Photo # NH 62582 Explosion of Japanese battleship Yamato, 7 April 1945

La explosión ya producida.

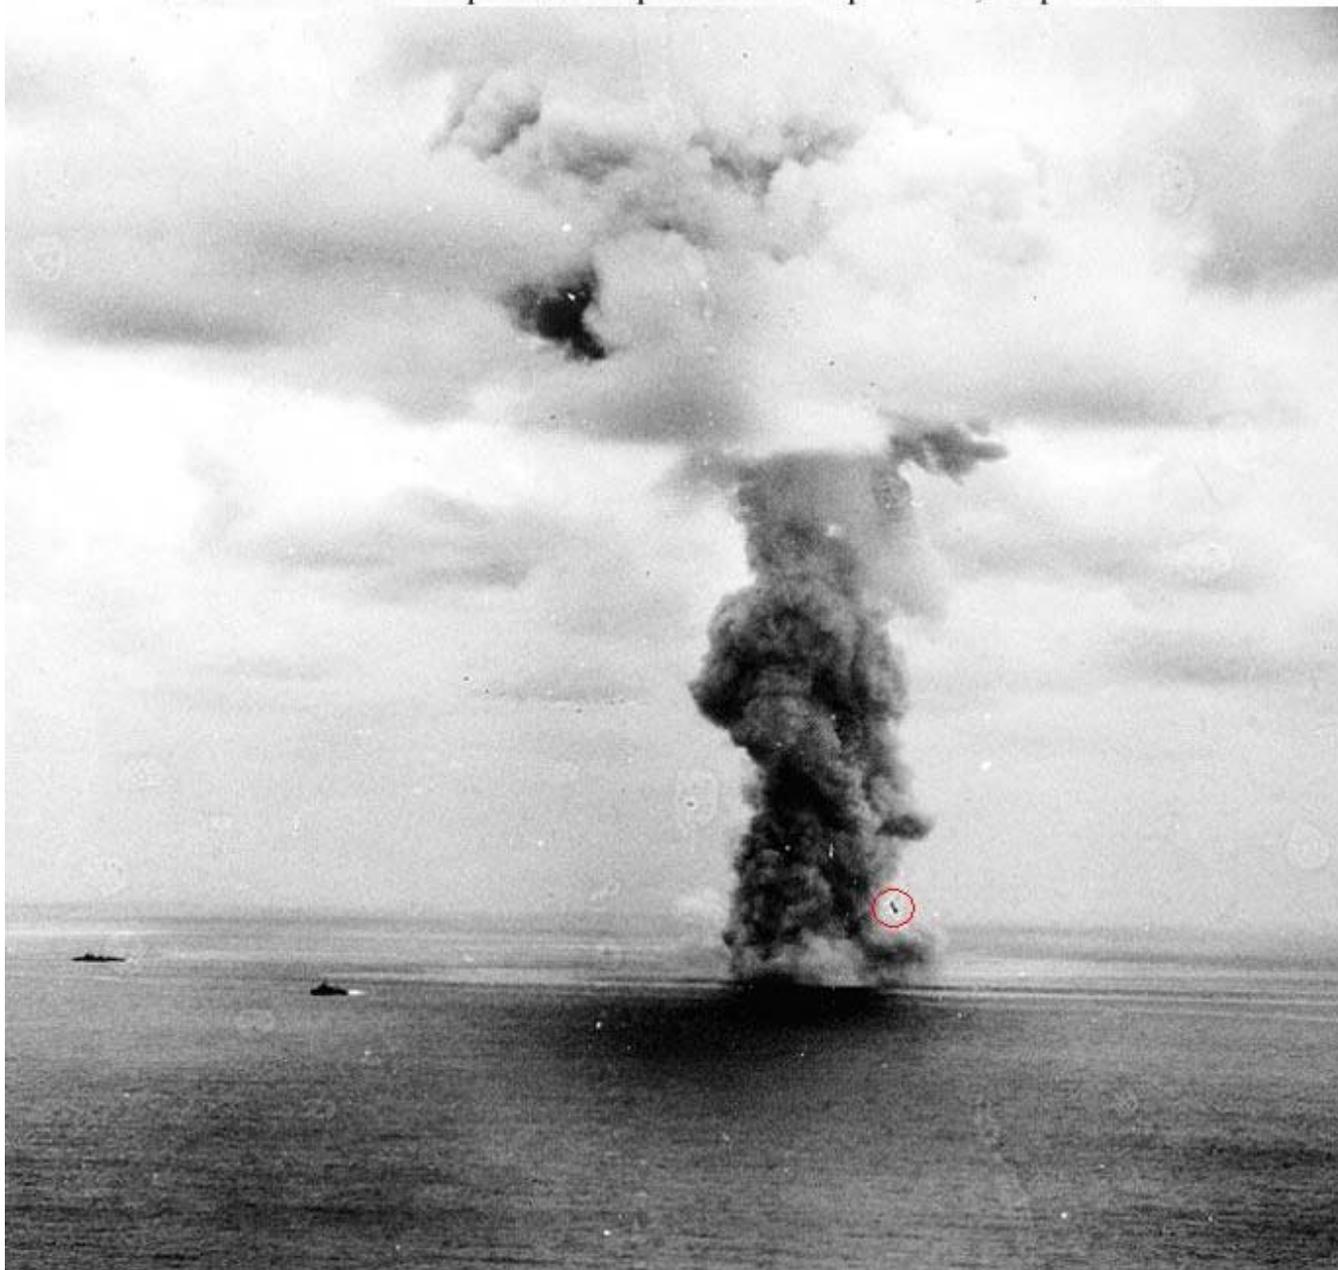
Photo # NH 62584 Explosion of Japanese battleship Yamato, 7 April 1945

En la foto inferior enmarcado en el círculo rojo podemos ver restos de las superestructuras saliendo por los aires debido a la fuerza destructiva de la explosión interna.
