## **KIDO BUTAI, 1ª FLOTA AEREA**

**La corta vida de los portaaviones  
Shoho, Taiho, Unryu y Shinano**

Junio de 2005

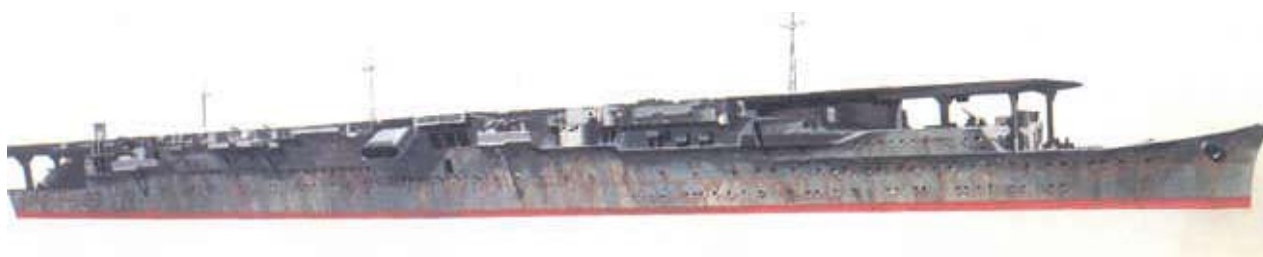
Vista del través de estribor del **Shoho**, diciembre de 1941

Este portaaviones ligero (CVL) fue en sus principios un buque nodriza de submarinos. Formaba clase con el **Takasaki** que también sería transformado y recibiría el nombre de **Zuiho**. El **Takasaki** aún se encontraba en su fase de alistamiento cuando se decidió transformarlo en portaaviones siendo entregado en 1940. El **Tsurugisaki** entró en servicio en 1939 y cumplió sus funciones de buque nodriza hasta Enero de 1941 donde entró en los astilleros de Mitsubishi de Nagasaki. Se le desmontaron las estructuras superiores hasta la cubierta principal y sobre ella se construyó un hangar con una cubierta de vuelo más corta que dejaba el castillo de proa al descubierto; una constante entre los portaaviones ligeros Japoneses. Este buque contaba con una maquinaria mixta compuesta por calderas y un motor diesel auxiliar, proveniente de la anterior maquinaria compuesta por 2 motores diesel, que extraían los humos por dos conductos diferentes. La chimenea de las calderas era la de típica construcción Japonesa: inclinada hacia el mar para evitar la proyección de humos y gases calientes sobre la despejada cubierta y una chimenea abatible de pequeñas dimensiones a popa para el motor diesel.

La cubierta de vuelo era enteramente despejada y el puente de mando estaba construido en la parte de proa del hangar donde estaba también la rueda del timón. Ambos portaaviones gemelos no contaron con protección alguna, sacrificada a favor de la velocidad, la autonomía y el componente aéreo que sería de un máximo de 30 aparatos. Debido a la corta longitud de su cubierta de vuelo nunca pudieron operar desde estos

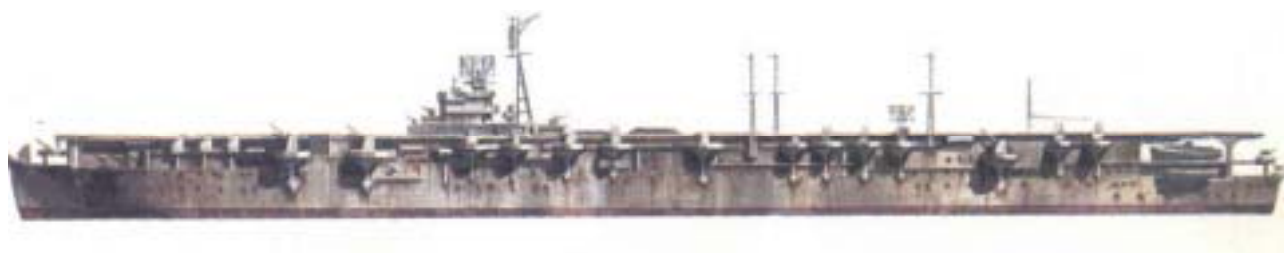
**IJN *Unryu***, dibujo del través de babor de esta clase de portaaviones basados en los ***Hiryu***

El diseño original fue modificado para incorporar un mayor número de armas de 25mm, así como también el cambio de borda de la isla (porque se había observado en los ***Hiryu*** y ***Akagi*** un aumento no deseado de turbulencias sobre la cubierta de vuelo). La cubierta de vuelo era tan larga como la del ***Hiryu*** pero se le eliminó el ascensor central para darle mayor robustez.

El armamento antiaéreo fue aumentado considerablemente con respecto al diseño original del **Hiryu** en que se basaron los “**Unryu**”. También fueron aumentados hasta 5 el número de directores de tiro, y además se incorporó en el techo de la isla un radar de búsqueda aérea Tipo 21. En las etapas finales también se incorporó otro radar de búsqueda aérea Tipo 21 a babor, muy a popa de la cubierta de vuelo.

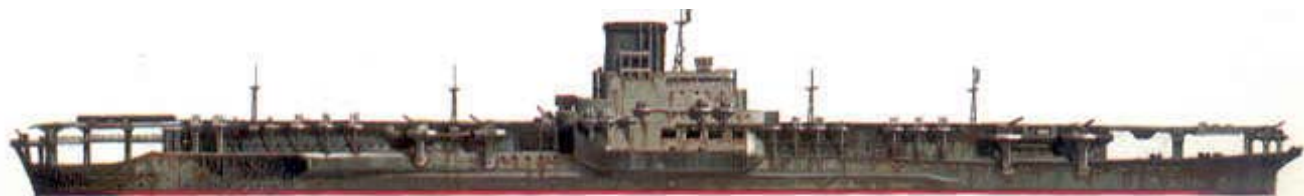
Dibujo de estribor del IJN **Shinano**

El **Shinano** tenía buena parte del casco terminado cuando se decidió su transformación, pero se cambiaron los grosores de algunos blindajes para aliviar su desplazamiento a cambio de colocar unos mayores depósitos de combustible de aviación, almacenes de recambios y unos talleres inmensos. En su principal misión servía como
